IL PROGETTO E' STATO ESEGUITO ATTRAVERSO UNA SERIE DI INTERVENTI VOLTI ALLA CONSERVAZIONE DEL TESSUTO STRUTTURALE, DELL'INTEGRITA' ARCHITETTONICA E DELLA CONSERVAZIONE DELLE PARTI RAPPRESENTATIVE DEL PERIODO DI COSTRUZIONE (1400). SI E' OPTATO PER MANTENERE IL PIU' POSSIBILE LA FATTURA CARATTERISTICA DI ALCUNI ELEMENTI DI PARTICOLARE INTERESSE ARCHITETTONICO, COME SOLAI, CORNICI, ARCHI E TESSITURE MURARIE.

INTERVENTI FACCIATE

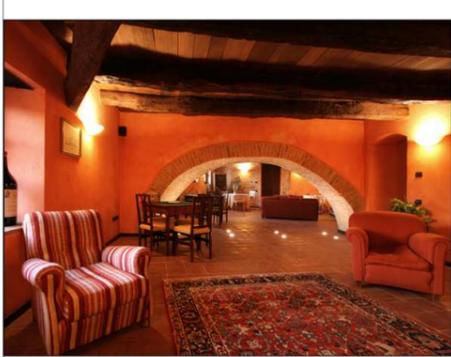
1_SALA RELAX E FUMO, l'arco portante è stato tirantato

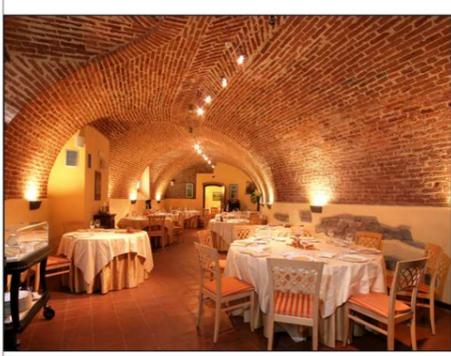
2_SALA RISTORANTE, volta a botte, con unghie. Risanata per restituire la tessitura muraria originale

- 2) Intervento a cuci-scuci della muratura portante esistente, per risanamento di zone deteriorate, da umidità e cedimenti strutturali; la malta è stata opportunamente dosata nei componenti degli inerti e dei colori e i mattoni sono stati recuperati.

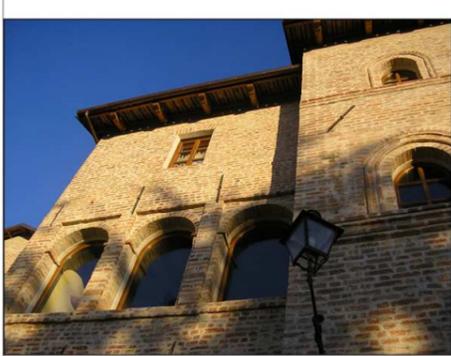
3_FACCIATA OVEST, con finestre riaperte di fattura quattrocentesca

- 3) Apertura di varie finestre preesistenti e non esistenti, utili ad arieggiare i locali interni e a restituire alla facciata la vera origine quattrocentesca.

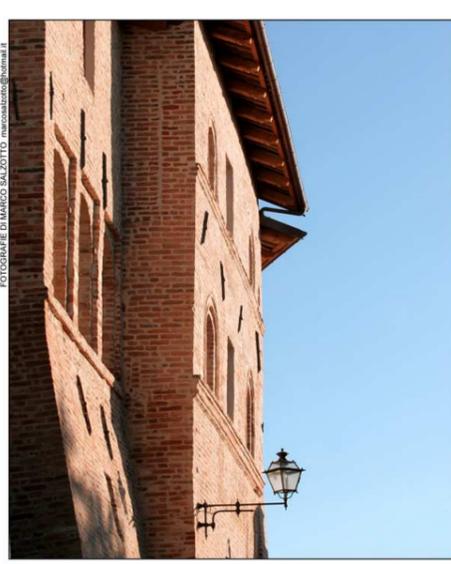
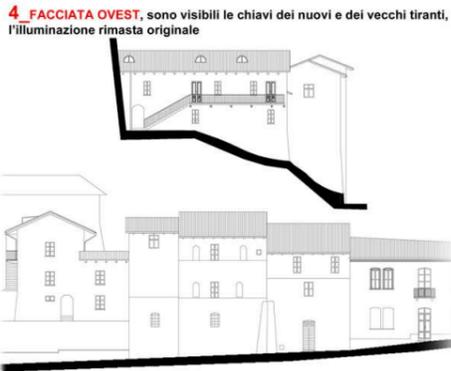
4_FACCIATA OVEST, sono visibili le chiavi dei nuovi e dei vecchi tiranti, l'illuminazione rimasta originale

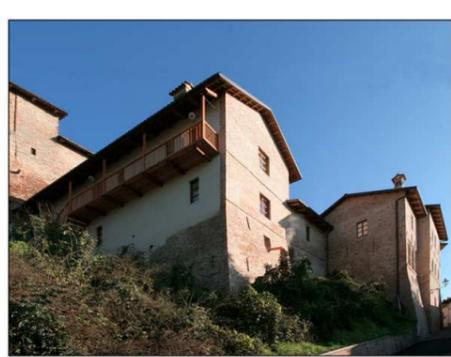
5_RISTORANTE E ALBERGO, da via Regina Margherita

- 1) Esecuzione di intonaco per elementi decorativi delle facciate, eseguito con malta di calce, simile per forma, natura, colore e consistenza a quelle in opera.

- 4) Ripristino, risanamento e consolidamento di spallette, voltini, finestrelle di aperture o passaggi in genere comprendente la pulitura e la rimozione dei materiali incoerenti o deteriorati

- 5) serramenti della facciata sono stati sostituiti con nuovi serramenti, disegnati scrupolosamente secondo la tipologia di quelli originali seguedone anche il tipo di legno (rovere, abete...).

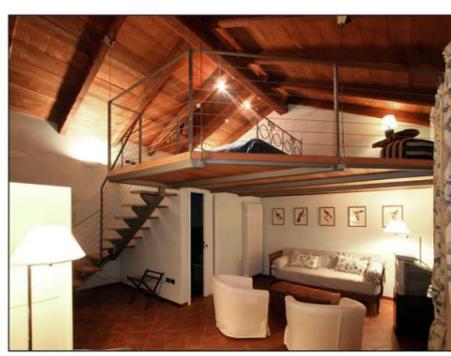
6_UNA DELLE SUITE, con sopralci in rovere e ferro appeso al tetto

In quattro camere dell'albergo sono stati realizzati sopralci con struttura in ferro e piano di calpestio in doppio tavolato di legno. Il tutto appeso con cavi di acciaio al falso puntone del tetto.

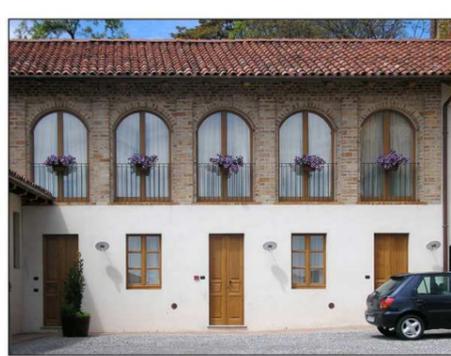
7_ALA CAMERE EX FIENILE, le grandi aperture del fienile sono state ricostruite fedelmente seguendo le misure di chiave di volta, d'imposta e fattura
